하이크비전코리아

3월 교육

어플리케이션 데이터 통신 이상

Hik-Connect 데이터 이상

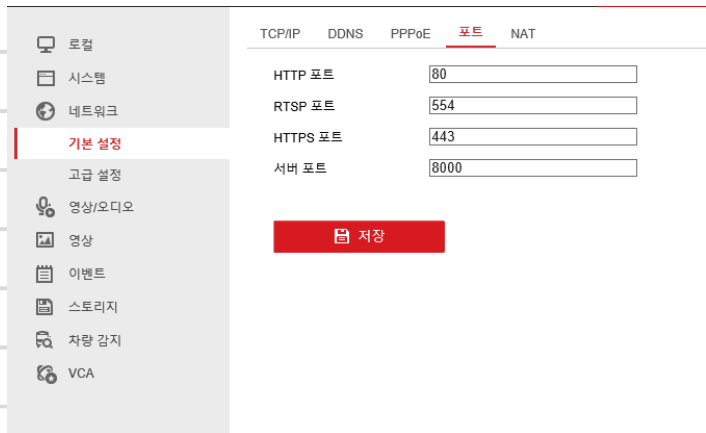
포트 포워딩 점검

점검 사항

일반적으로 서버 포트가 통신이 되어야 합니다. 하지만 ISP 규칙에 따라 RTSP 및 HTTP 포트도 열어야 할 경우가 있습니다.

포트 포워딩 설정 시 TCP/UDP로 설정이 되었는지 확인합니다.

포트가 열려 있는지 확인합니다.
쉽게 확인하는 방법. ([링크](#))

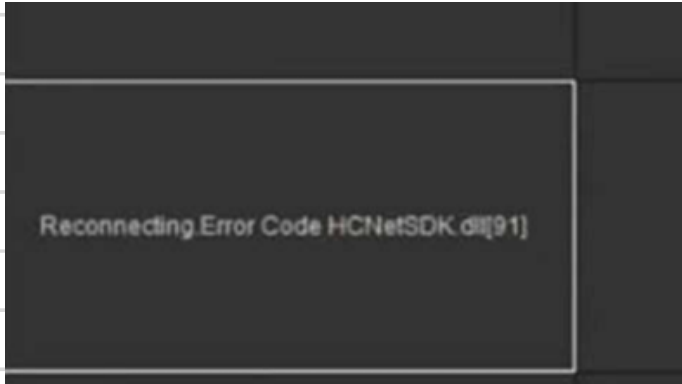
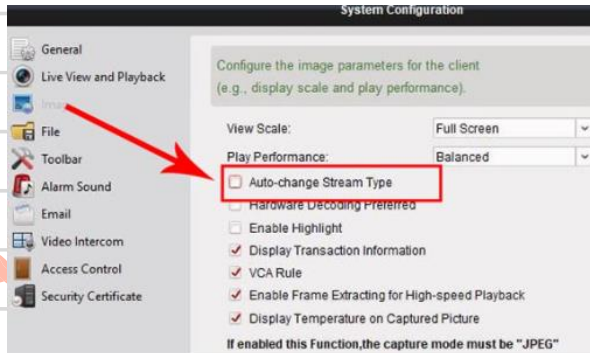
전력 부족

점검 사항

주요 원인은 카메라가 충분한 전력을 공급받지 못하고, 계속 꺼지는 현상이 발생합니다.

PoE 스위치를 점검해주세요.
잘 안되는 경우 어댑터를 사용하여 연결 후 점검합니다.

구버전에는 자동 변경 스트림이 설정에 있습니다. 활성화 되어 있다면 체크 해제 후 저장하여 확인합니다.
